Blok 7  
Vloerpeil = +4,80m t.o.v. N.A.P.

Situatie  
Blok 7  
bouwnummer : 45  
type : Bravo  
datum : 06-03-2026  
kenmerk : verkooptekeningen

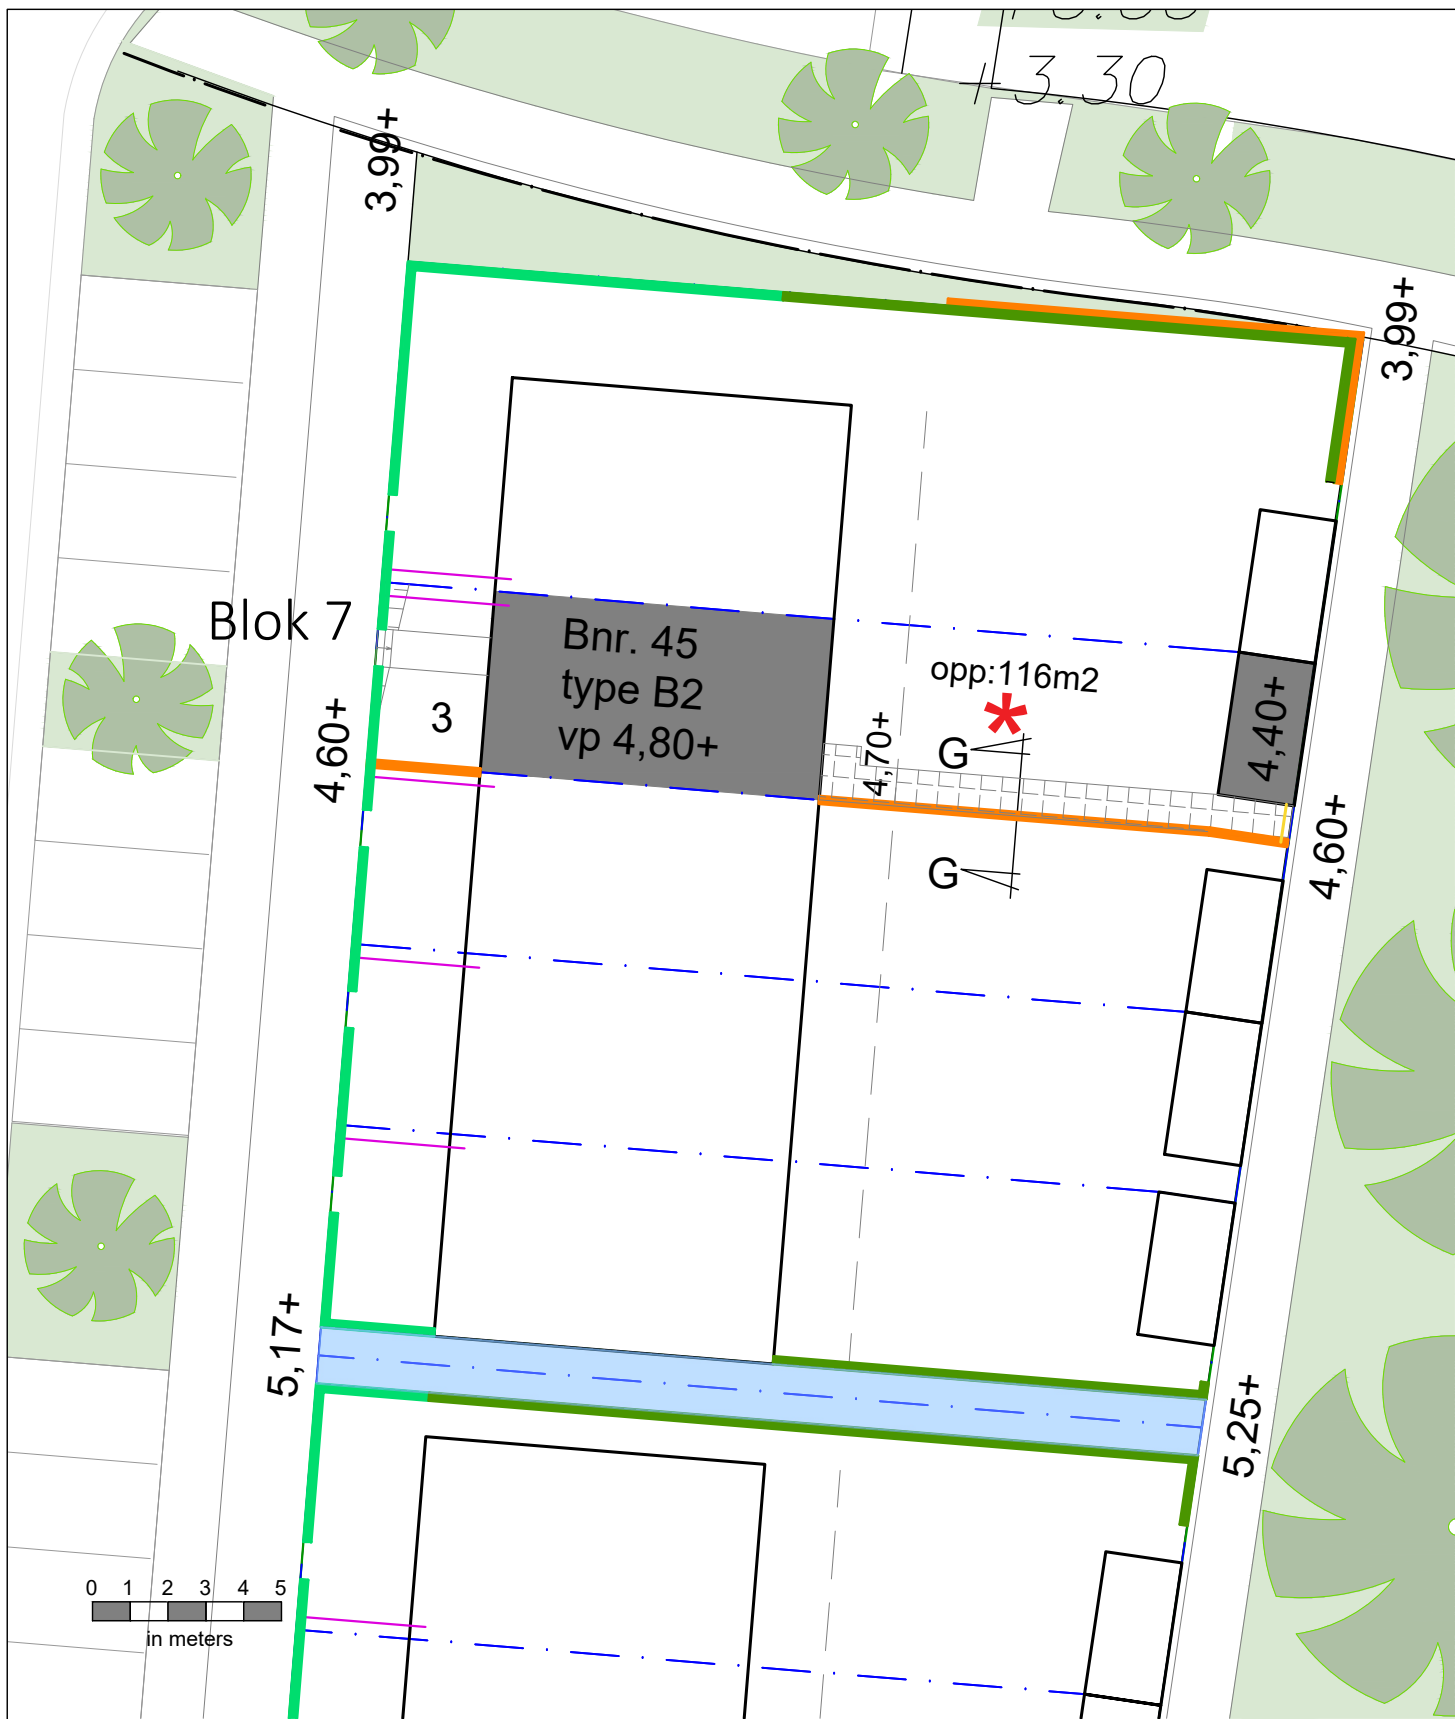
schaal 1:1000

- erfgrens
- groene haag; laag klimop beplanting
- gaashekwerk met hedra; hoog
- tuinpoort
- keermuur (op erfgrens)
- nutsaansluiting
- drainage
- achterpad middels erfdienstbaarheid
- groenzone met beplanting
- bestrating
- bloktreden, traptreden
- talud
- containeropstelplaats

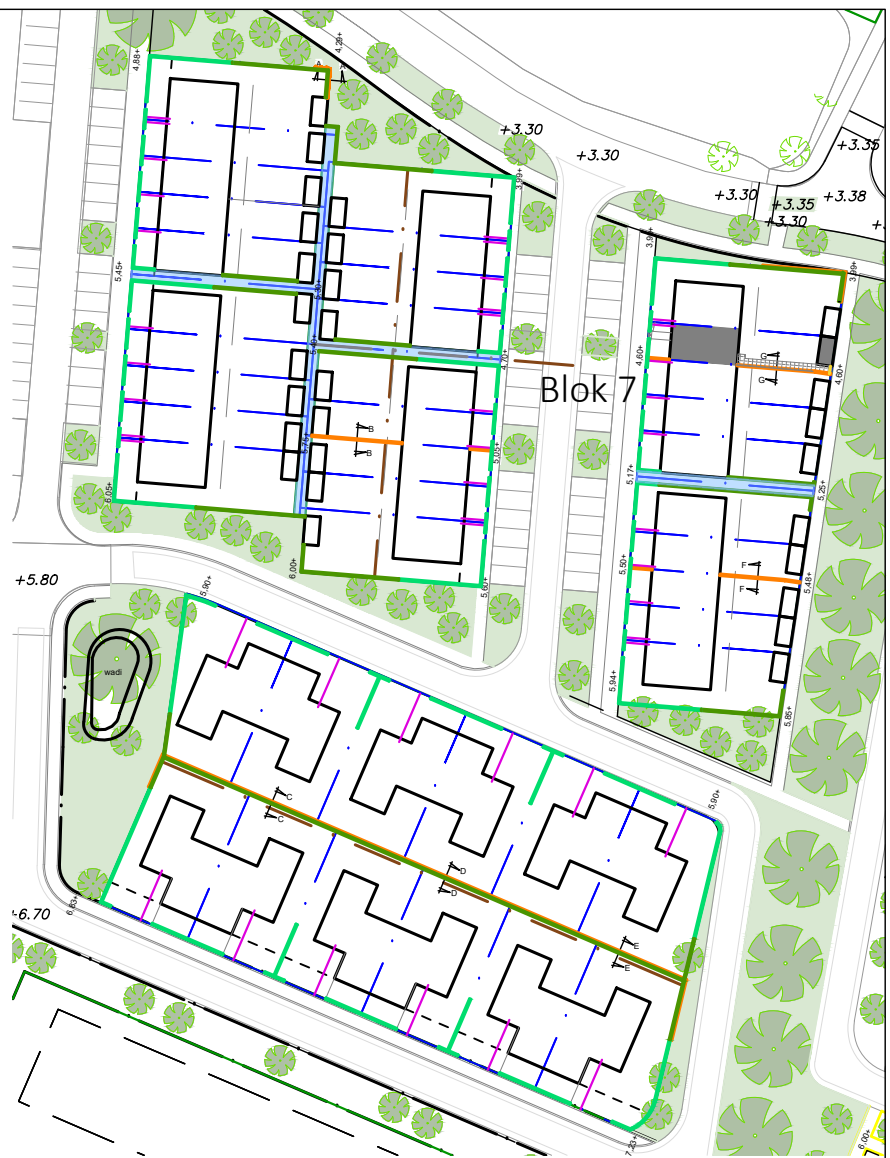
straatprofiel doorsnede G-G 1:50

\* hoogteverschil richting berging wordt d.m.v. gelijkmatig verloop in het maaiveld opgelost

bnwr 44 vp woning 5,30m+

keerwand

bnwr 45 vp woning 4,80m+
